# 安全報告書

## 2 0 0 9

新京成電鉄株式会社

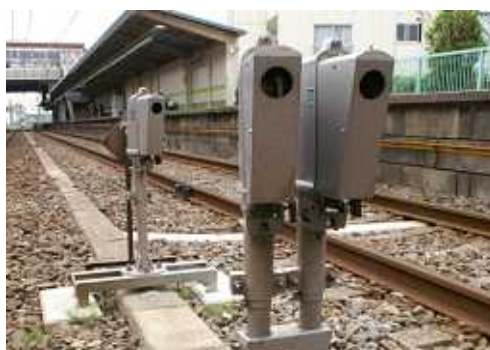
踏切障害物検知装置

遮断かんが下りた後、踏切内にある障害物がセンサーを遮った場合、安全を確保するため周囲の電車が止まるよう、踏切障害物検知装置の設置を進めています。

2008年度は、三咲1号踏切道に踏切障害物検知装置を新設しました。

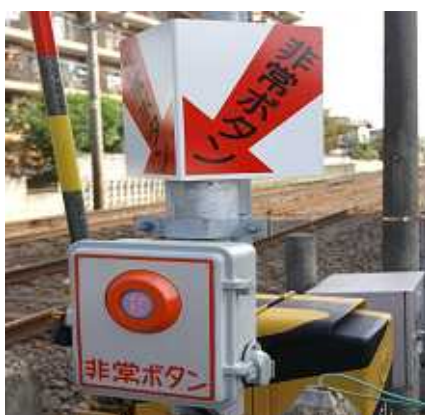
踏切支障報知装置

交通量の多い踏切には踏切支障報知装置（非常ボタン）及び大型踏切警報機を設置し、踏切事故の未然防止に役立てています。

踏切支障報知装置は、踏切に設置されている非常ボタンを押すことにより特殊信号発光機が点滅し、電車に対し踏切に異常があることを知らせます。

なお、踏切支障報知装置は81箇所の踏切道のうち46箇所に設置しています。

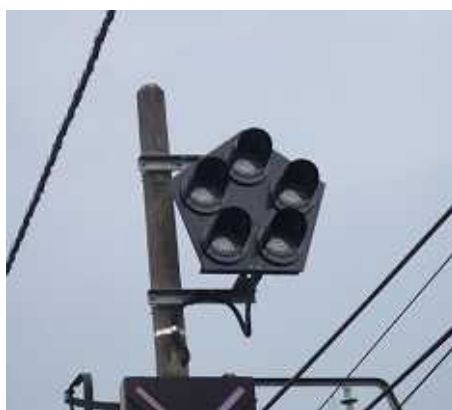
特殊信号発光機

2008年度は、初富6号踏切道及び薬園台4号踏切道に踏切支障報知装置を新設したほか、八柱4号踏切道及びみのり台1号踏切道の特殊信号発光機を視認性向上のためLED（発光ダイオード）化しました。

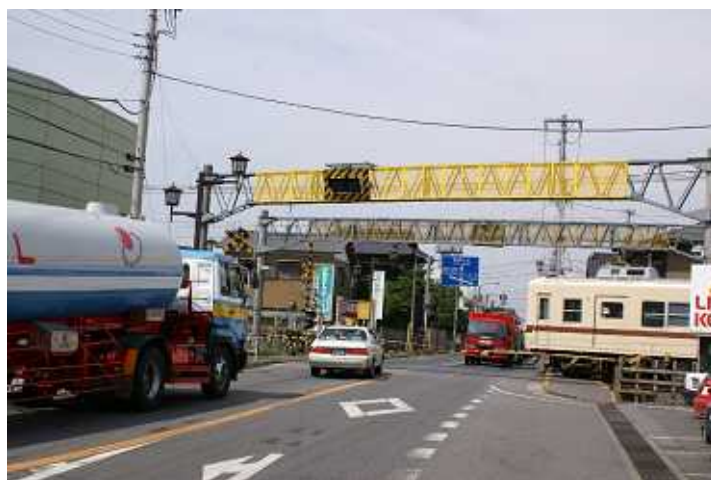
大型踏切警報機

大型踏切警報機は、遠くからでも踏切の存在を確認できるように道路上の高い位置に大型の閃光灯を設置し、電車接近時には赤色灯火の点滅表示により注意を促しています。

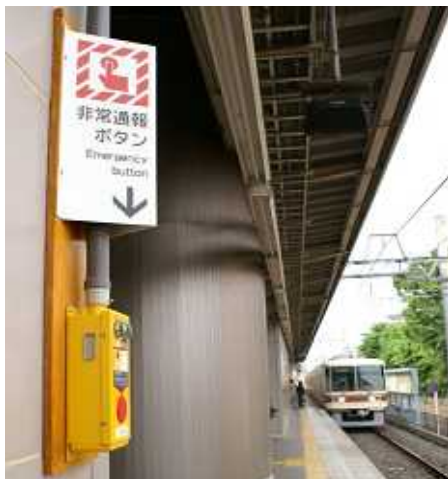
非常通報装置

お客様がホームから線路内に転落された場合に備え、安全を確保するため非常通報装置（非常通報ボタン）の設置を進めています。ホームに設置された非常通報ボタンを押すことで周囲の電車を止め、事故防止、電車の安全運行を図るものです。

なお、非常通報装置は24駅のうち17駅に設置しています。

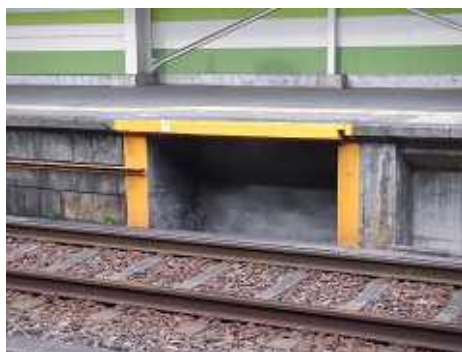
ホーム下の待避スペース

お客様がホーム下に転落した場合を想定し、待避スペースやホームに上がるステップを設置しています。

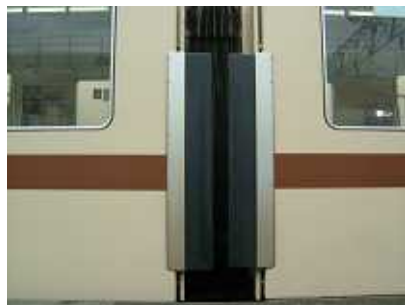
連結面間転落防止幌

車両の連結面間には、お客様がホームから転落されることを防止するため全電車への連結面間転落防止幌の設置を進めています。

2008年度は、1編成に連結面間転落防止幌を新設し、28編成中13編成に設置を完了しました。

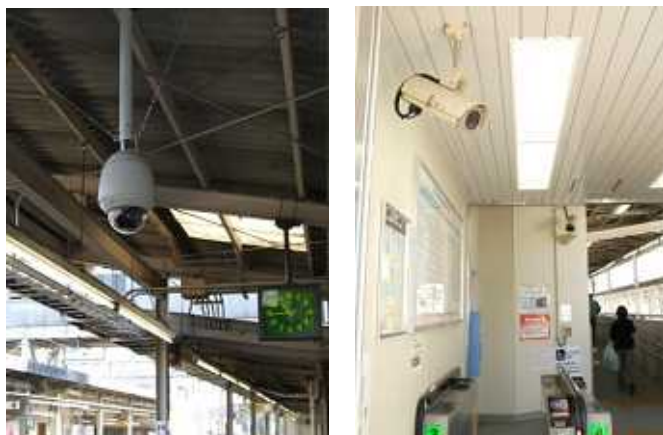
事故やトラブルがあったときに現地の状況を即座に確認できるよう、遠隔制御が可能な録画機能付監視カメラで、ホームや改札口などの監視を行っています。

駅構内に設置された監視カメラ

（松戸新田駅：固定式カメラ 7 台 可動式カメラ 6 台 計 13 台）

（前原駅：固定式カメラ 8 台 可動式カメラ 5 台 計 13 台）

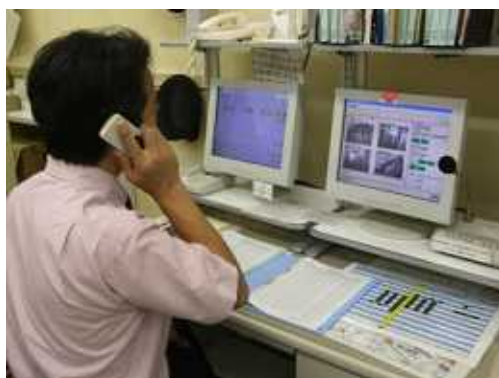
松戸駅及び新津田沼駅に設置された監視設備

松戸新田駅については松戸駅で、前原駅については新津田沼駅で監視しています。

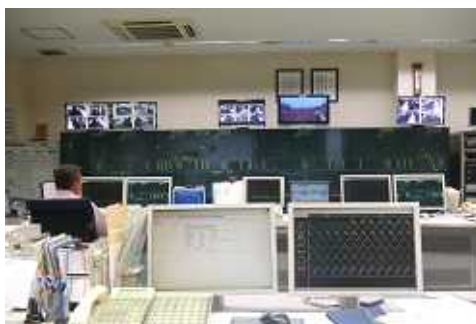
運輸指令所

運輸指令所では、電車運行状況、電力供給情報等を即座に把握するほか、気象状況も確認できるようになっています。

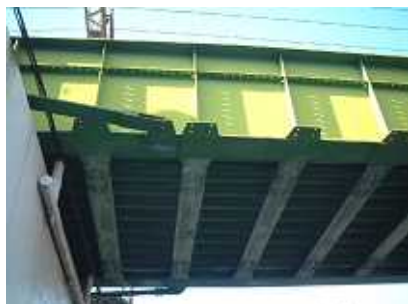
落橋防止装置

大地震に備えるため、すべての橋梁に落橋防止装置を設置しています。駅施設については古い設計の橋上駅舎を中心に、順次耐震補強工事を実施しています。

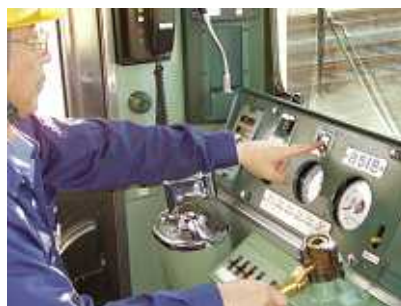
運転士異常時列車停止装置

2008年度に運転士が体調不良などで操作不能になった時に電車を自動的に停止させる「運転士異常時列車停止装置」を2編成に新設し、電車運行の安全性を向上させました。
