4 . 安全対策の実施状況

安全対策のための投資実績と計画

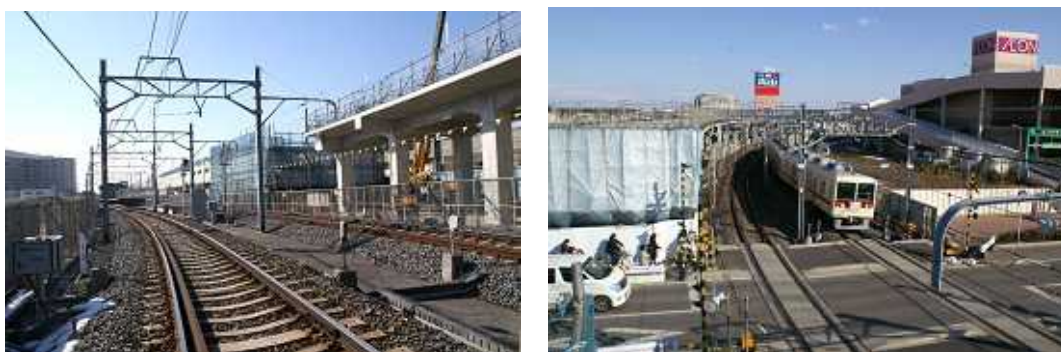
工事の進む初富駅～新鎌ヶ谷駅間

鎌ヶ谷市内の当社線鎌ヶ谷大仏駅～くぬぎ山駅間において、2002年7月から千葉県、鎌ヶ谷市及び当社の共同で連続立体交差事業を進めています。鎌ヶ谷市内の約3.3kmを高架化する事業で、12カ所（内2カ所仮線切替後撤去済み）におよぶ踏切をなくし、鎌ヶ谷市内の交通渋滞の緩和と踏切事故の解消を目指しています。2004年2月には、初富駅～北初富駅間の一部仮線への切替工事を行い、この区間において高架橋の建設を行っています。

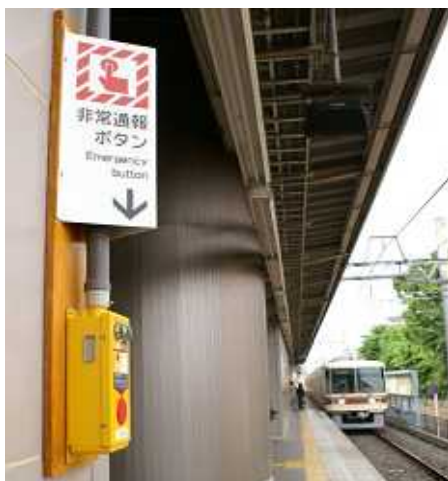
非常通報装置

お客様がホームから線路内に転落された場合に備え、安全を確保するため非常通報装置（非常通報ボタン）の設置を進めています。ホームに設置された非常通報ボタンを押すことで周囲の電車を止め、事故防止、電車の安全運行を図るものです。

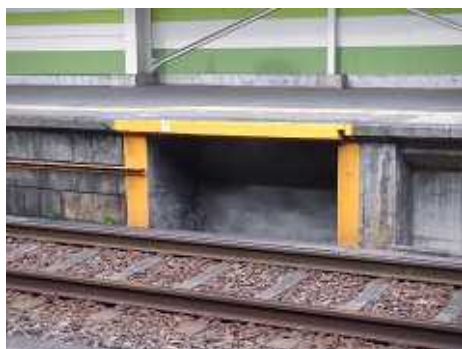
ホーム下の待避スペース

お客様がホーム下に転落した場合を想定し、待避スペースやホームに上がるステップを設置しています。

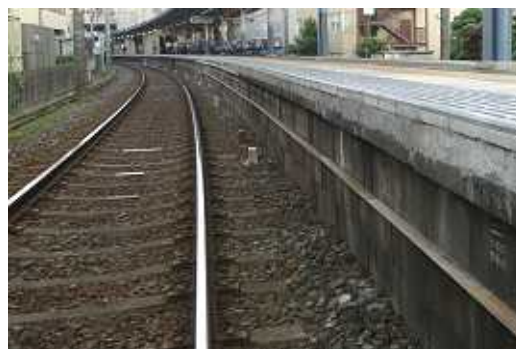
ホームに設置したステップ

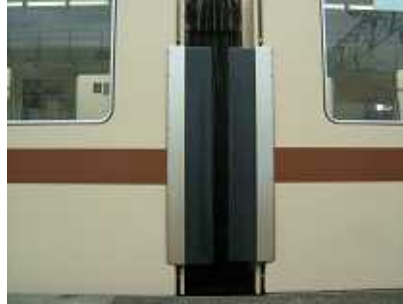
連結面間転落防止幌

車両の連結面間には、お客様がホームから転落されることを防止するため全電車への連結面間転落防止幌の設置を進めています。

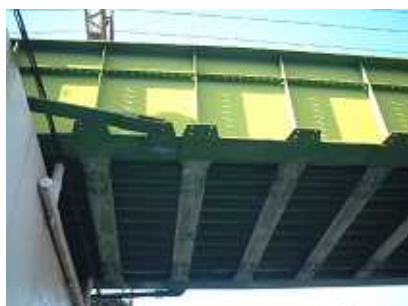
落橋防止装置

大地震に備えるため、すべての橋梁に落橋防止装置を設置しています。駅施設については古い設計の橋上駅舎を中心に、順次耐震補強工事を実施しています。

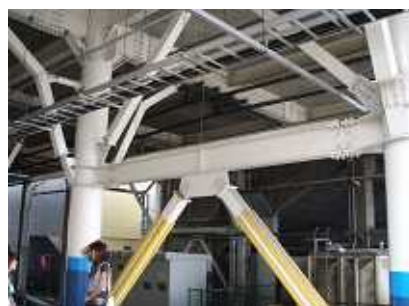
駅舎の耐震補強

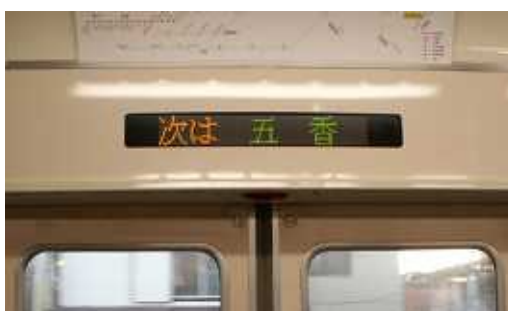
車内文字案内装置

また、1編成の電車内に車椅子を使用するお客様が優先的に使用できるスペースを設けるとともに、聴覚に障害のあるお客様が安心して乗り降りできるよう車内文字案内装置を設置するなど、諸施設のバリアフリー化に積極的に取り組みました。

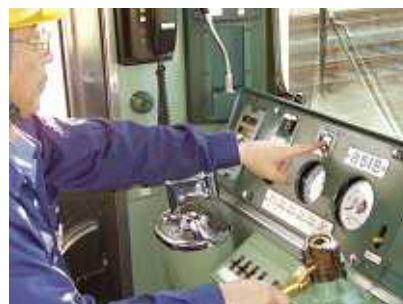
運転士異常時列車停止装置

2008年度に運転士が体調不良などで操作不能になった時に電車を自動的に停止させる「運転士異常時列車停止装置」を2編成に新設し、電車運行の安全性を向上させました。
