## 4. 安全対策の実施状況

### ■安全対策のための投資実績と計画

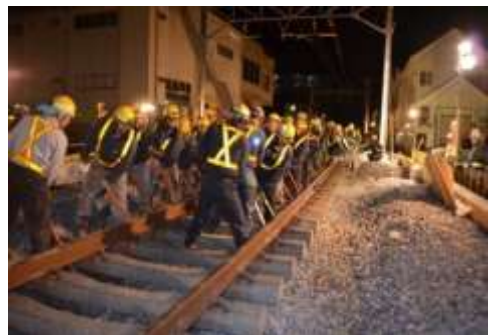
鎌ヶ谷市内の当社線鎌ヶ谷大仏駅～くぬぎ山駅間において、2002年7月から千葉県、鎌ヶ谷市及び当社の共同で連続立体交差事業を進めています。鎌ヶ谷市内の約3.3kmを高架化する事業で、12箇所（内2箇所は既に撤去済み）におよぶ踏切をなくし、鎌ヶ谷市内の交通渋滞の緩和と踏切事故の解消を目指しています。2004年2月に実施した初富駅～北初富駅間の仮線切替工事を経て、この区間の高架橋の建設を行っており、2013年2月には初富駅周辺上り仮線切替工事を行い、初富駅上り仮線ホームを使用開始しました。引き続き北初富駅周辺における仮線切替に向けて工事を進めています。

仮線切替工事の様子

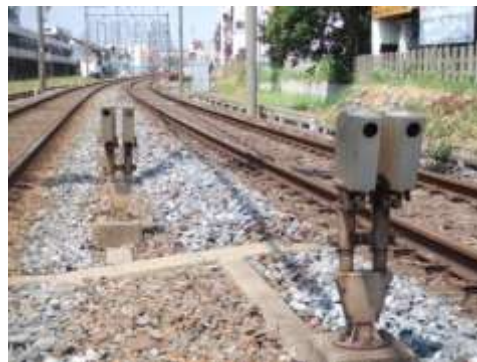
踏切障害物検知装置

踏切が閉まった後、踏切内にある車などの障害物がセンサーからの赤外線を遮った場合、周囲の電車に障害物の存在を知らせるため、踏切障害物検知装置の設置を進めています。

なお、踏切障害物検知装置は2012年度までに81箇所の踏切道のうち43箇所に設置しました。

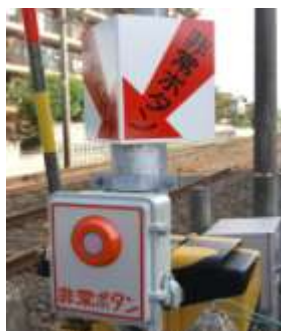
踏切支障報知装置

踏切支障報知装置は、踏切に設置されている非常ボタンを押すことにより特殊信号発光機が点滅し、列車に対し踏切に異常が発生していることを知らせます。

なお、踏切支障報知装置は2012年度までに81箇所の踏切道のうち56箇所に設置しました。

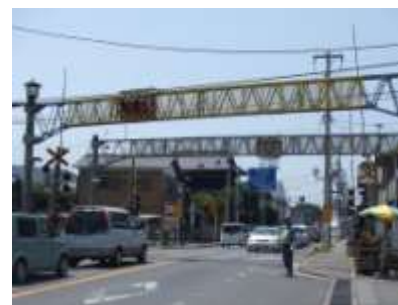
大型踏切警報機

大型踏切警報機は、主に交通量の多い主要幹線道路踏切に遠くからでも存在を確認できるように道路上の高い位置に大型の閃光灯を設置し、列車接近時には赤色灯火の表示が点滅するほか、列車接近時以外は「踏切注意」の文字が点滅し注意を促しています。

なお大型踏切警報機は7箇所の主要幹線道路踏切に設置しています。

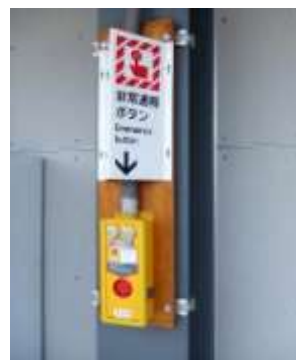
お客様がホームから線路内に転落された場合に備え、安全を確保するため非常通報装置（非常通報ボタン）を全駅に設置しています。

赤いボタンを押して使用します

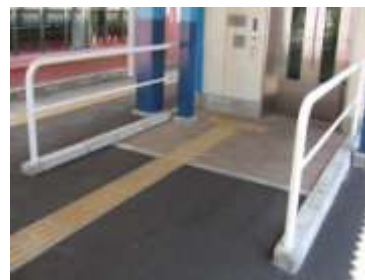
エレベーター出口部分の手すり

こうした事故の発生を踏まえ、当社でも対策としてエレベーター出口付近の平坦化及び手すりの設置を進めています。

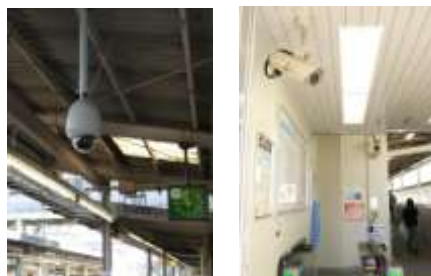
駅構内に設置された防犯カメラ

松戸新田駅・みのり台駅・滝不動駅・高根木戸駅・習志野駅・前原駅の6駅では、遠隔制御が可能な録画機能付防犯カメラでホームや改札口などの常時監視を行うことで、トラブルの際にも現地の状況を即座に確認できるようにし、防犯性を向上しています。またホームには係員が対応できるようインターホンを設置しています。

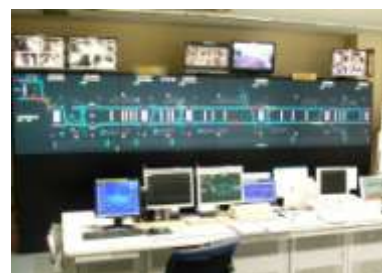
運輸指令所

運輸指令所では、列車運行状況、電力供給状況等を即座に把握するほか、風向風速計、雨量計の計測値も確認できるようになっています。

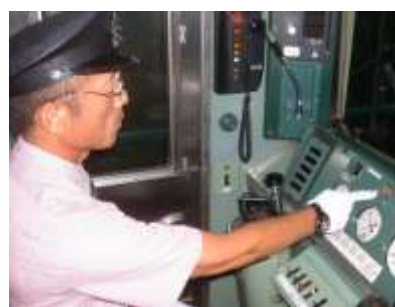
運転士異常時列車停止装置

運転士が体調不良などで操作不能になった時に列車を自動的に停止させる「運転士異常時列車停止装置」を2012年度は6編成に新設し、全26編成に設置を終え列車運行の安全性を向上させました。

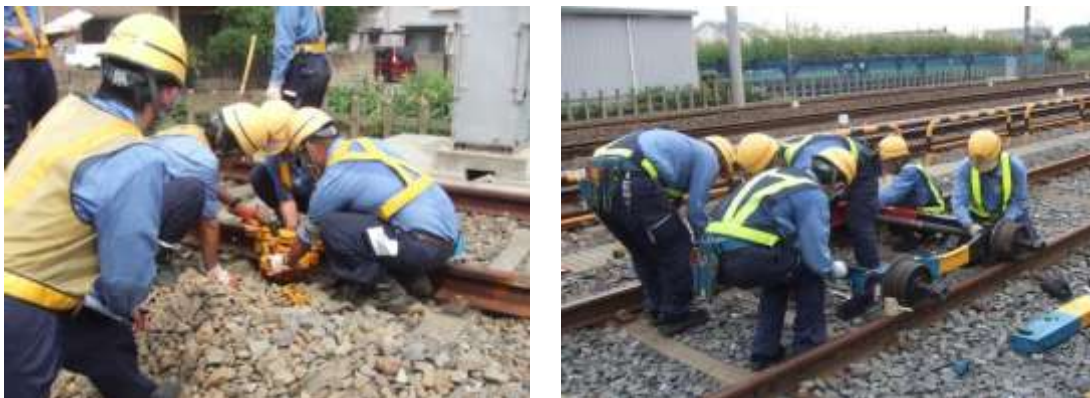
レール破損応急処理器設置訓練

復旧台車組立訓練
