安全報告書

2012

新京成電鉄株式会社

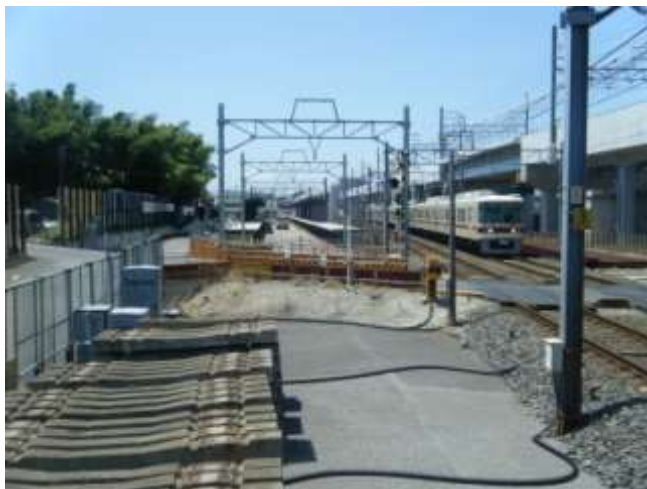
北初富駅付近仮線工事の様子

鎌ヶ谷市内の当社線鎌ヶ谷大仏駅～くぬぎ山駅間において、2002年7月から千葉県、鎌ヶ谷市及び当社の共同で連続立体交差事業を進めています。鎌ヶ谷市内の約3.3kmを高架化する事業で、12箇所（内2箇所は既に撤去済み）におよぶ踏切をなくし、鎌ヶ谷市内の交通渋滞の緩和と踏切事故の解消を目指しています。2004年2月に実施した初富駅～北初富駅間の仮線切替工事を経て、この区間の高架橋の建設を行っており、初富駅付近並びに北初富駅付近において仮線切替に向けて仮線工事を進めております。

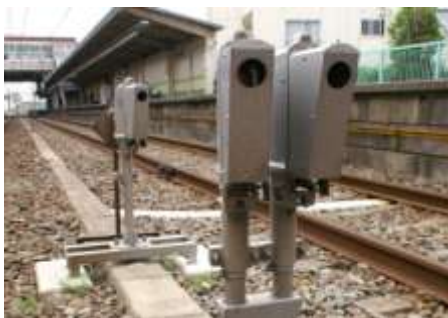
踏切障害物検知装置

踏切が閉まった後、踏切内にある車などの障害物がセンサーからの赤外線を遮った場合、周囲の電車に障害物の存在を知らせるため、踏切障害物検知装置の設置を進めています。

なお、踏切障害物検知装置は2011年度までに81箇所の踏切道のうち41箇所に設置しています。

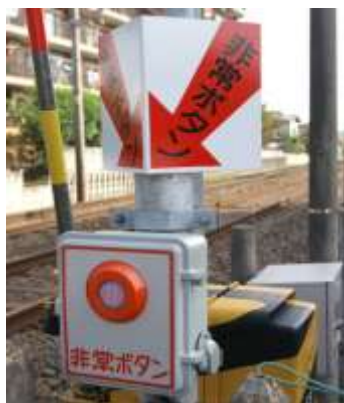
踏切支障報知装置

踏切支障報知装置は、踏切に設置されている非常ボタンを押すことにより特殊信号発光機が点滅し、列車に対し踏切に異常が発生していることを知らせます。

なお、踏切支障報知装置は2011年度までに81箇所の踏切道のうち53箇所に設置しています。

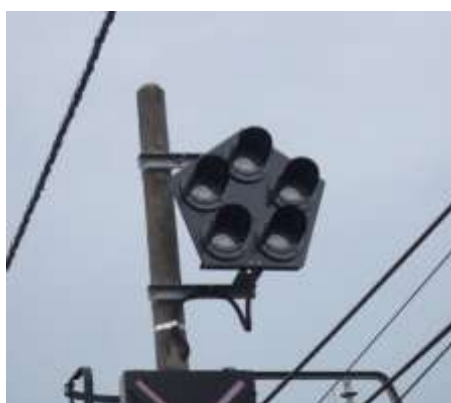
特殊信号発光機

2011年度は、滝不動3号踏切道の特殊信号発光機を視認性向上のためLED（発光ダイオード）化しました。

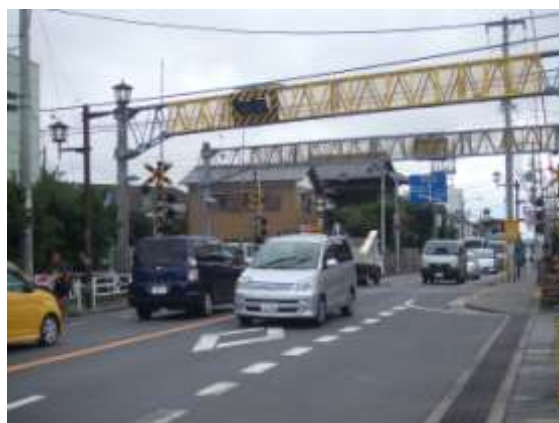
大型踏切警報機

大型踏切警報機は、主に交通量の多い主要幹線道路踏切に遠くからでも存在を確認できるように道路上の高い位置に大型の閃光灯を設置し、列車接近時には赤色灯火の表示が点滅するほか、列車接近時以外は「踏切注意」の文字が点滅し注意を促しています。

なお大型踏切警報機は7箇所の主要幹線道路踏切に設置しています。

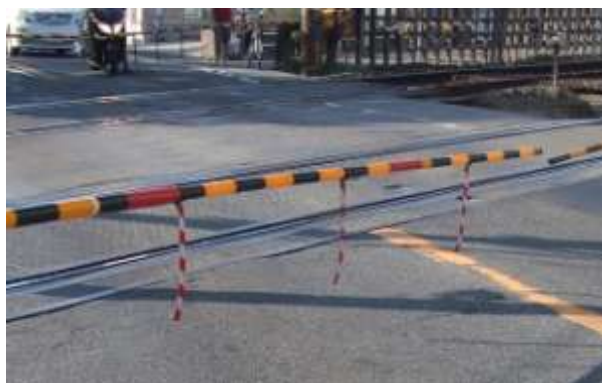
垂れベルト

踏切遮断かん折損防止対策として、注意喚起看板設置をはじめとする啓発活動、垂れベルトの設置、監視カメラの設置などの施策を進め、2011年度の全体の折損件数は33件でした。これは件数の多かった2003年度の116件と比較すると約4分の1にまで減少しています。

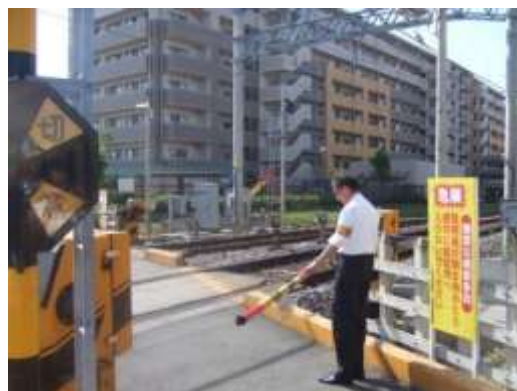
また万一踏切を渡っている間に遮断かんが閉まった場合でも、遮断かんを上または外側に押せば外に出られる構造になっていますので、落ち着いてできる限り速やかに踏切外に出てください。

遮断かんが閉まった場合も、上または外側に押して動かせる構造になっています。

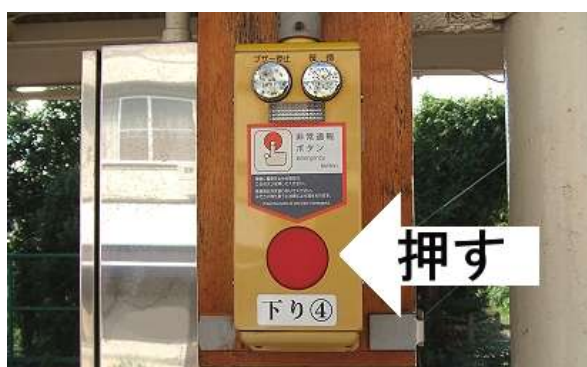
お客様がホームから線路内に転落された場合に備え、安全を確保するため非常通報装置（非常通報ボタン）を全駅に設置しています。

ホームに設置された非常通報ボタンが押されると周囲の列車は運転士が非常停止処置を行い緊急停止します。これにより事故防止並びに列車の安全運行を図っています。

非常通報装置 赤いボタンを押して使用します

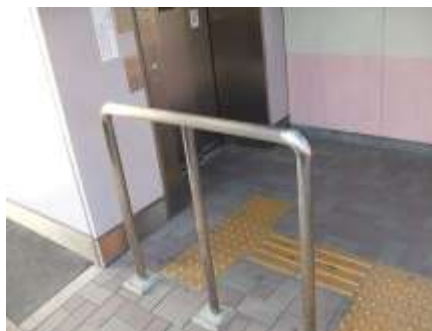
エレベーター出口の手すり

こうした事故の発生を踏まえ、当社でも対策としてエレベーター出口付近の平坦化及び手すりの設置を進めています。

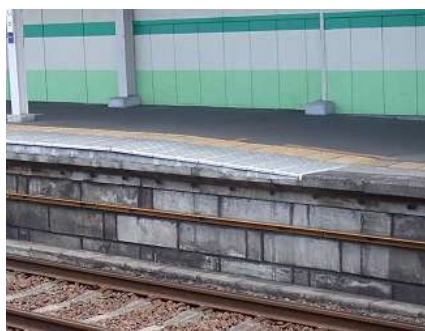
ホーム一部かさ上げ部分

このほか、列車への乗り降りのためにホームの高さを一部かさ上げしている部分もありますので、車椅子やベビーカーをご利用のお客様は、斜面で動き出すことがないようストッパーをかけるなどし、事故防止にご協力ください。

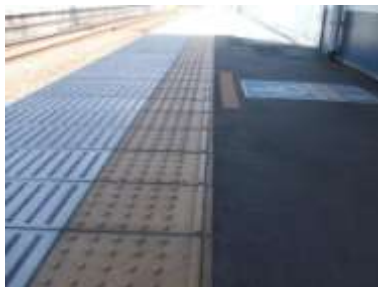
内方線付き点字ブロック

当社では転落事故防止策として、ホーム縁端警告ブロックにホームの内側を示す内方線の順次整備を進めてまいります。

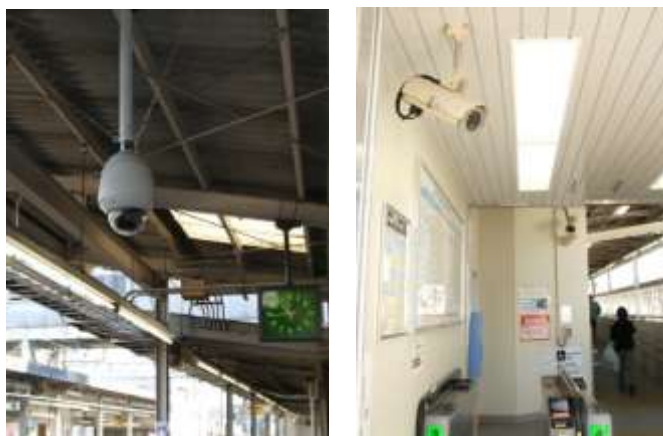
駅構内に設置された防犯カメラ

松戸新田駅・みのり台駅・滝不動駅・高根木戸駅・習志野駅・前原駅の6駅では、遠隔制御が可能な録画機能付防犯カメラでホームや改札口などの常時監視を行うことで、トラブルの際にも現地の状況を即座に確認できるようにし、防犯性を向上しています。

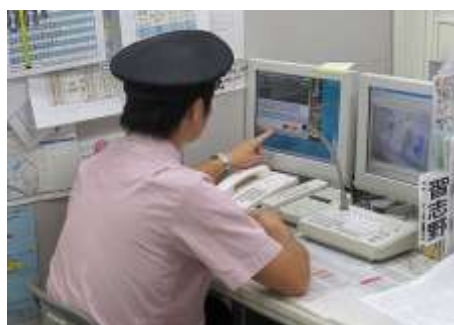
松戸駅・北習志野駅・新津田沼駅に設置された監視システム

松戸新田駅及びみのり台駅は松戸駅で、滝不動駅及び高根木戸駅は北習志野駅で、習志野駅及び前原駅は新津田沼駅でそれぞれ遠隔監視を行っています。

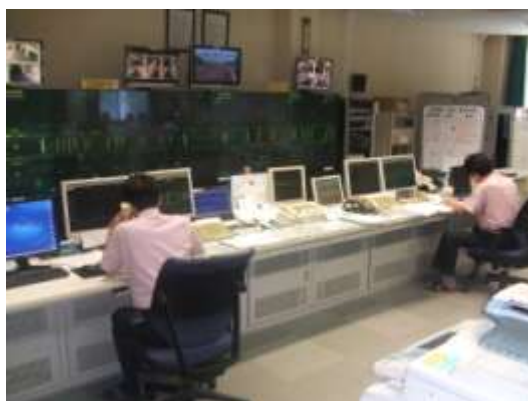
運輸指令所

運輸指令所では、列車運行状況、電力供給状況等を即座に把握するほか、風向風速計、雨量計の計測値も確認できるようになっています。

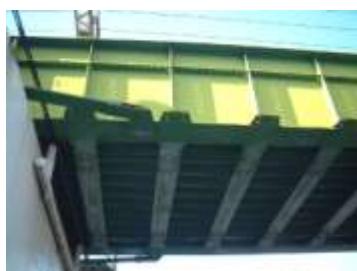
落橋防止装置

大地震の際橋梁落下を防ぐため、すべての橋梁に落橋防止装置を設置しています。駅施設については橋上駅舎を中心に、建築年代順に耐震補強工事を実施しています。

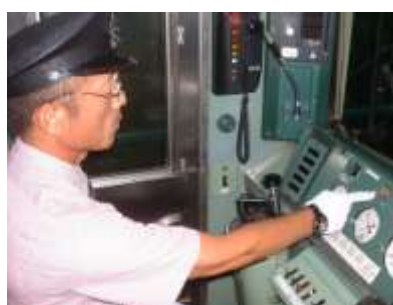
運転士異常時列車停止装置

2011年度に運転士が体調不良などで操作不能になった時に列車を自動的に停止させる「運転士異常時列車停止装置」を8編成に新設し、列車運行の安全性を向上させました。

なお運転士異常時列車停止装置は、2011年度までに26編成中22編成に設置しています。

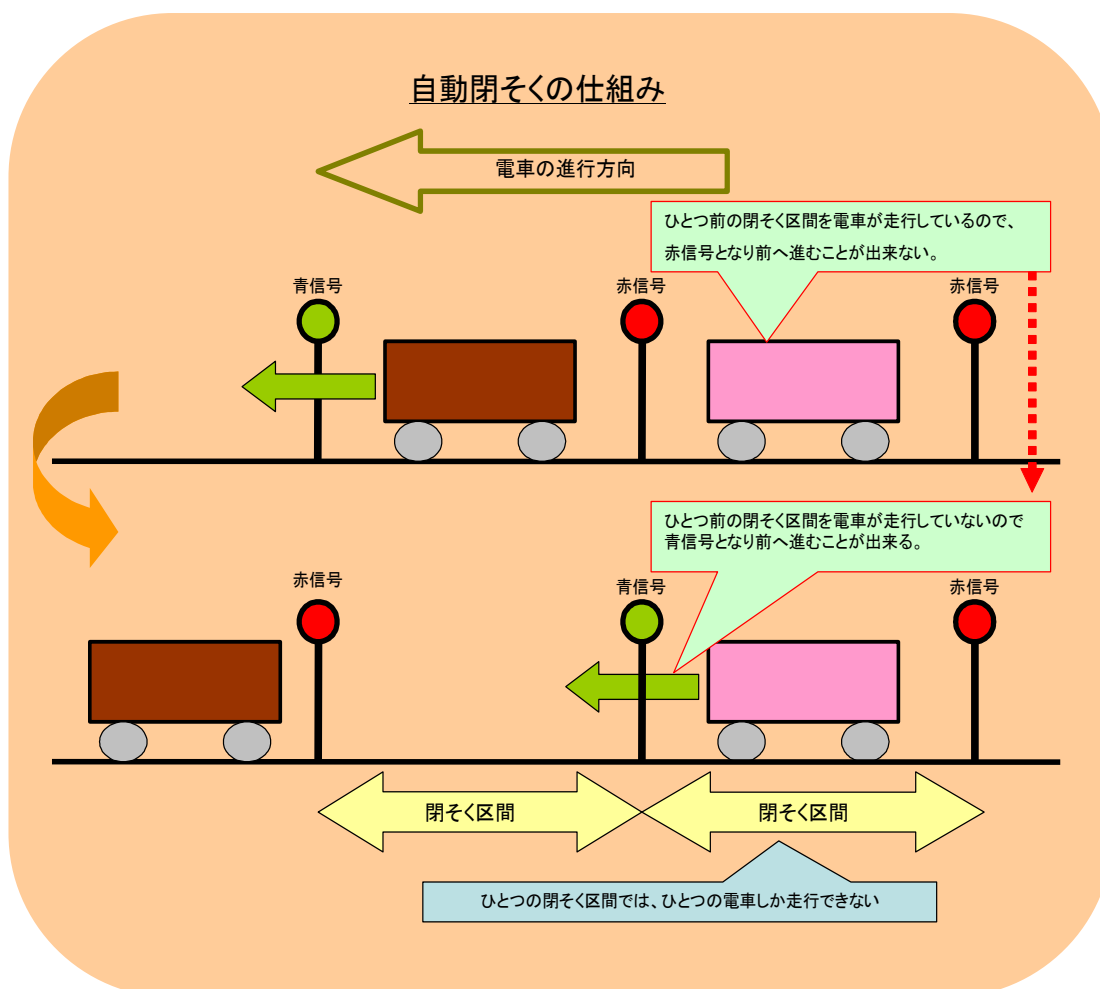
【注】実際には黄信号を含め複雑な組み合わせの信号を使用していますが、基本的な仕組みをご理解いただくため青信号と赤信号で簡略化して解説しています。
