新京成電鉄株式会社

安全報告書 2013

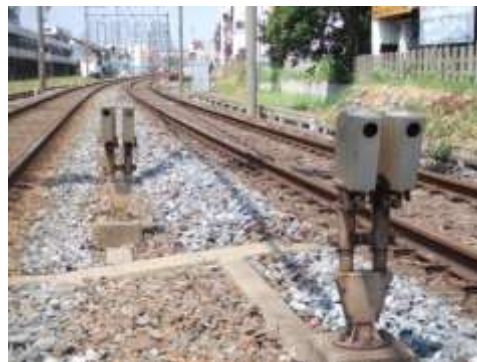
踏切障害物検知装置

踏切が閉まった後、踏切内にある車などの障害物がセンサーからの赤外線を遮った場合、周囲の電車に障害物の存在を知らせるため、踏切障害物検知装置の設置を進めています。

なお、踏切障害物検知装置は2012年度までに81箇所の踏切道のうち43箇所に設置しました。

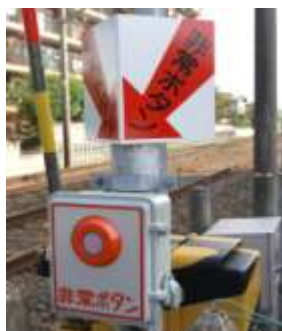
踏切支障報知装置

踏切支障報知装置は、踏切に設置されている非常ボタンを押すことにより特殊信号発光機が点滅し、列車に対し踏切に異常が発生していることを知らせます。

なお、踏切支障報知装置は2012年度までに81箇所の踏切道のうち56箇所に設置しました。

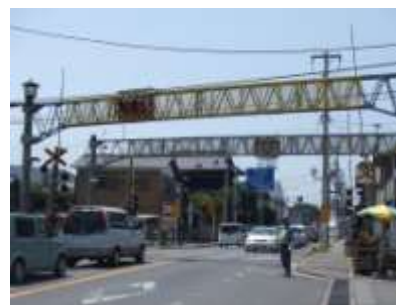
大型踏切警報機

大型踏切警報機は、主に交通量の多い主要幹線道路踏切に遠くからでも存在を確認できるように道路上の高い位置に大型の閃光灯を設置し、列車接近時には赤色灯火の表示が点滅するほか、列車接近時以外は「踏切注意」の文字が点滅し注意を促しています。

なお大型踏切警報機は7箇所の主要幹線道路踏切に設置しています。

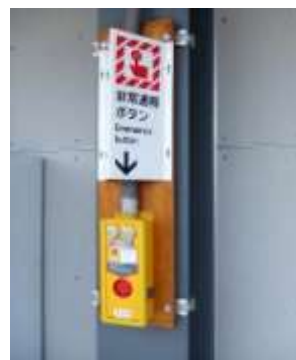
お客様がホームから線路内に転落された場合に備え、安全を確保するため非常通報装置（非常通報ボタン）を全駅に設置しています。

赤いボタンを押して使用します

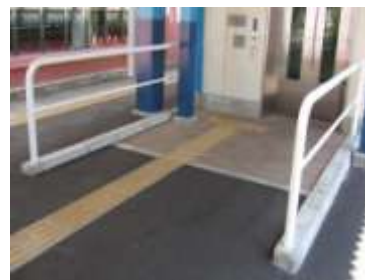
こうした事故の発生を踏まえ、当社でも対策としてエレベーター出口付近の平坦化及び手すりの設置を進めています。

エレベーター出口部分の手すり

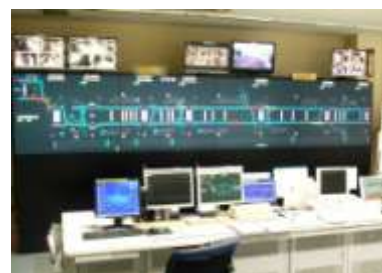
運輸指令所

運輸指令所では、列車運行状況、電力供給状況等を即座に把握するほか、風向風速計、雨量計の計測値も確認できるようになっています。

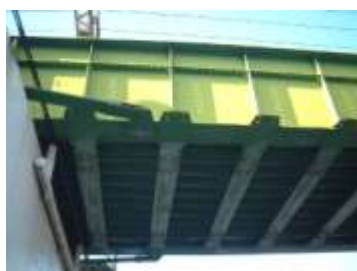
落橋防止装置

大地震の際橋梁落下を防ぐため、すべての橋梁に落橋防止装置を設置しています。駅施設については橋上駅舎を中心に、順次、耐震診断を見直し及び耐震補強工事を実施しています。

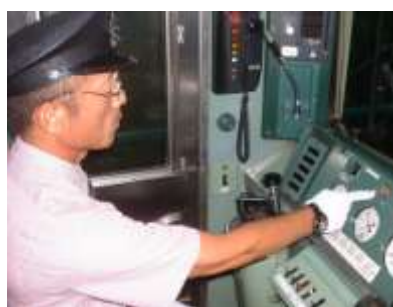
運転士異常時列車停止装置

運転士が体調不良などで操作不能になった時に列車を自動的に停止させる「運転士異常時列車停止装置」を2012年度は6編成に新設し、全26編成に設置を終え列車運行の安全性を向上させました。

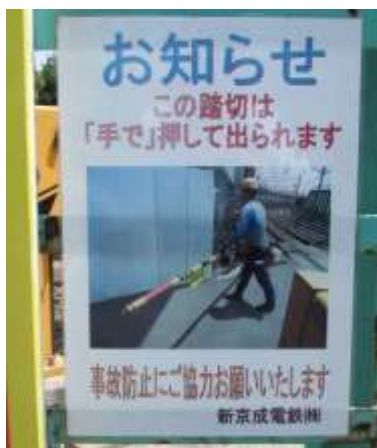
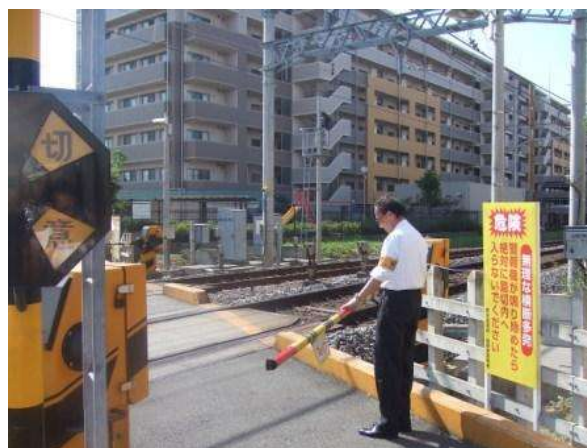
また歩行者用踏切を渡っている間に遮断かんが閉まった場合でも、遮断かんを上または外側に押せば外に出られる構造になっていますので、落ち着いてできる限り速やかに踏切外に出てください。

遮断かんが閉まった場合も、上または外側に押して動かせる構造になっています。
